CAPELA DE SÃO JOSÉ: A RESTAURAÇÃO DE UMA PRECIOSIDADE NAS MARGENS DO RIO PARAGUAÇU

Zeila Maria de Oliveira Machado
Mestranda em Artes Visuais na linha de História da Arte (EBA/UFBA)

RESUMO

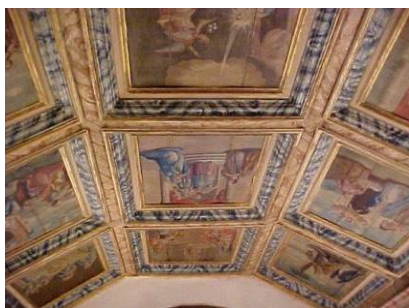
Foto 2 - Forro da capela mor (após restauro)¹

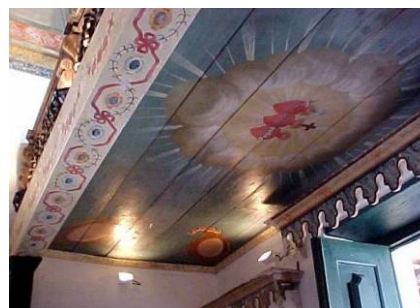
Foto 3 - Forro do átrio (após restauro)

Foi necessária a remoção dos seguintes elementos: total do forro do átrio, por apresentar problemas na estrutura e as tábuas se encontrarem bastante danificadas devido à infiltração direta oriunda do telhado; parte do forro da nave, por demonstrar problemas na estrutura; altares laterais, por terem sido roubadas as colunas, o que teve como consequência o descolamento de peças de sustentação destas colunas. Neste processo, os pregos oxidados foram também removidos e substituídos.

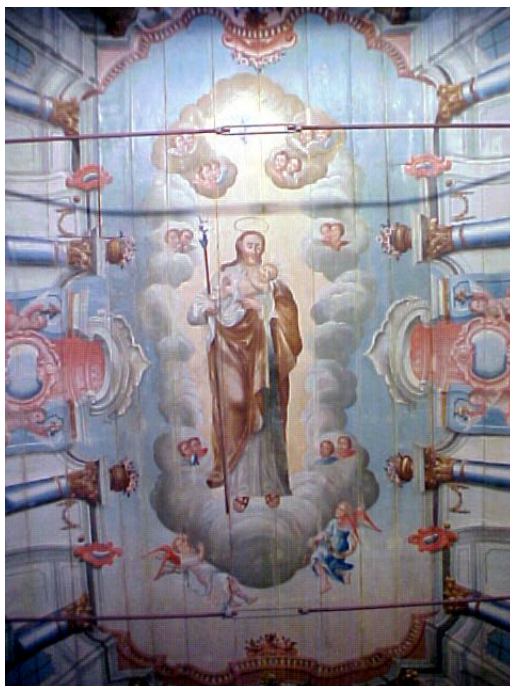
Foto 4 - Forro da nave (após restauro)

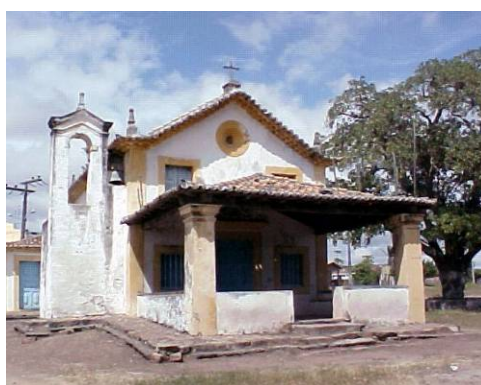
O monumento passou por sérios danos, provocados não só pelo descaso humano como também por furto. Nele foram identificados problemas na estrutura do telhado, que acarretavam a entrada de água nos períodos de chuvas, e, com isso, a perda de parte dos elementos artísticos (colunas torsas dos altares laterais, grande parte das peças do púlpito, dentre outros objetos menores), resultando num péssimo estado de conservação dos elementos integrados.

Foto 5 - Vista frontal da capela antes do restauro

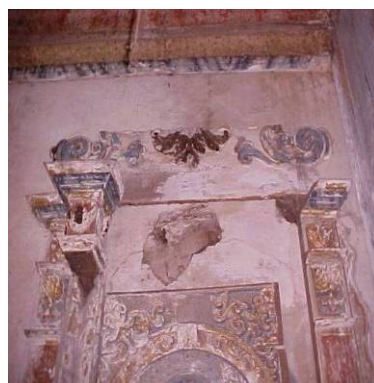
2. O roubo, problema que provocou a perda total de alguns elementos, como as colunas torsas dos altares laterais e grande parte do púlpito.

Foto 6 - Detalhe de um dos altares laterais antes do restauro

A foto 6 permite a visualização da perda de elementos acima referida.

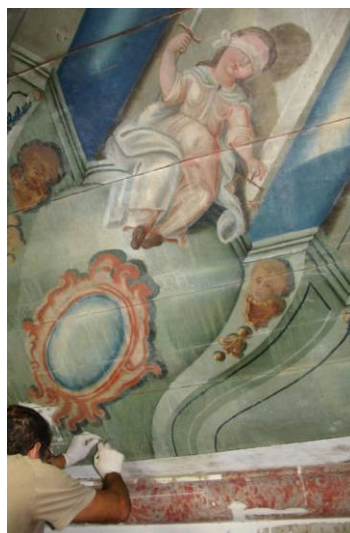
A alteração ocorrida na coloração do verniz de algumas peças decorreu do processo de umidade provocado por goteiras, em razão de problemas no telhado (demonstrado nos três forros que apresentavam manchas brancas), e da fumaça de velas, que ocasionou manchas escuras.

Foto 7 - Detalhe do forro da nave durante o processo de restauro

Esta foto registra a atuação do restaurador, que está amenizando as manchas brancas com a reintegração cromática.

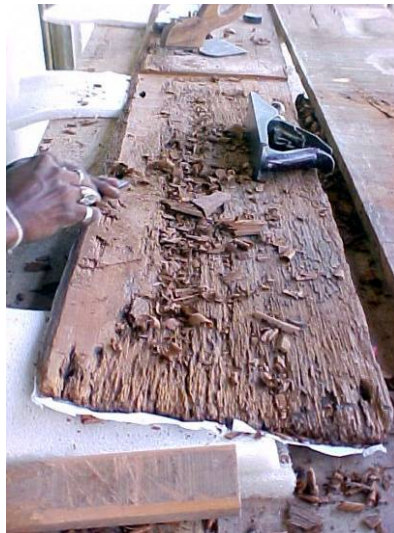
Foto 8 - Detalhe de uma das tábuas do forro do átrio

A foto mostra a execução do trabalho realizado numa das tábuas do forro do átrio, que foi totalmente removido por se encontrar em alto grau de degradação devido à umidade, que resultou no apodrecimento parcial, mas pouco afetou a camada pictórica.

Algumas peças sofreram fortes infiltrações, sendo necessário o uso da técnica de parquetagem, que consiste em desbastar a madeira para remover o apodrecimento e aplicar pequenas tiras também de madeira (cedro) em ângulo de 45°, finalizando com o nivelamento. Também aconteceu a substituição das peças perdidas e/ou roubadas, que foram reproduzidas de fotos cedidas pelo IPHAN ou copiadas de outra existente em razão da simetria que apresentavam.

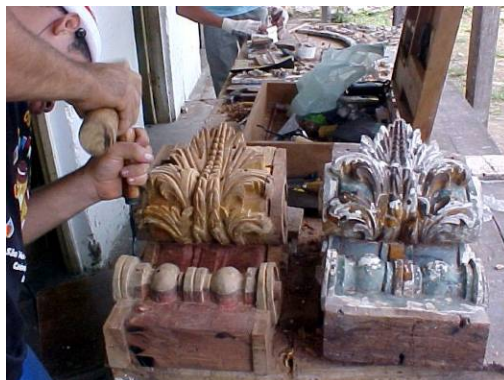
Foto 9 - Detalhe da execução de peça perdida, reproduzida a partir de outra original e simétrica

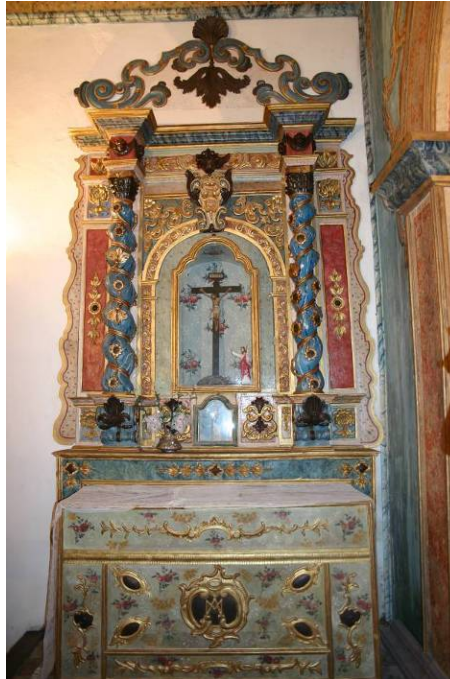
Foto 10 - Vista frontal de um dos altares laterais após o restauro
